# ÉPÜLETVIZSGÁLATI SZAKÉRTŐI NYILATKOZAT

a Budapest, XIV. Ilosvay Selymes Péter u. 21. szám alatti óvodaépület  
vasbeton párkányán és mennyezetén lévő repedésekről.

**Budapest**  
**2006. július hó**

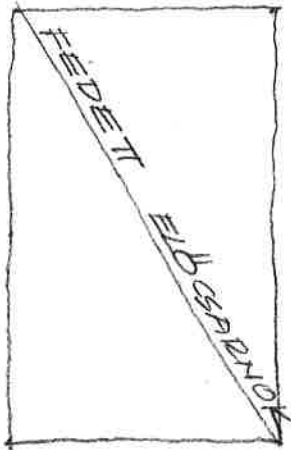
1-ES SZÁMÚ MELLÉKLET  
 HELYSÜNRAJZ  
 Bp. XIV. ILLOSVAI S.P. TÉR 21.  
 EPÜLETDIAGNOSZTIKA  
 1998. MÁRCIUS  
 DR. FISCHER ZSÓFIA

Az épületen az eredeti tervek szerint a **tetőfödém**et az 1-es számú mellékleten és az épület meglévő eredeti kiviteli tervein ábrázolt helyen dilatálták (hőtágulási hézaggal látták el). Az épület hátsó homlokzatának hosszmérete 50,00 m. A dilatációs hézagot nemcsak a födémecken, de falakon és a sávalapokon is el kellett volna készíteni, ami az építés során nem történt meg. 1987-ben a tetőszigetelés felújítása során csak a tetőszigetelés dilatációját készítették el de a főfalak, a vasbeton párkányok és a sávalapok dilatálását nem építették meg. Az épület hátsó homlokzatán lévő vasbeton párkányon egymástól 17 és 33 m-es távolságban jelentős repedések láthatók, melyeket az egyenlőtlen hőterhelés okozta feszültségek hoztak létre. A külső főfalakon repedés nem látható de a belső térben a folyosó falán a dilatáció közelében kisebb repedések keletkeztek.
