SZAKVÉLEMÉNY A TARTÓSZERKEZETEKRŐL STATIKAI KIVITELI TERV

**BUDAPEST FŐVÁROS XIV. KERÜLET ZUGLÓ ÖNKORMÁNYZATA FENNTARTÁSÁBAN
ÁLLÓ TERÜLETI VÉDŐNŐI ÉS HÁZI GYERMEKORVOSI RENDELŐ ÉPÜLETÉNEK
FELÚJÍTÁSA**

1145 BUDAPEST XIV. KERÜLET, CSERTŐ PARK 3/B-C. HRSZ.: 39470/64

2017. JÚNIUS 28.

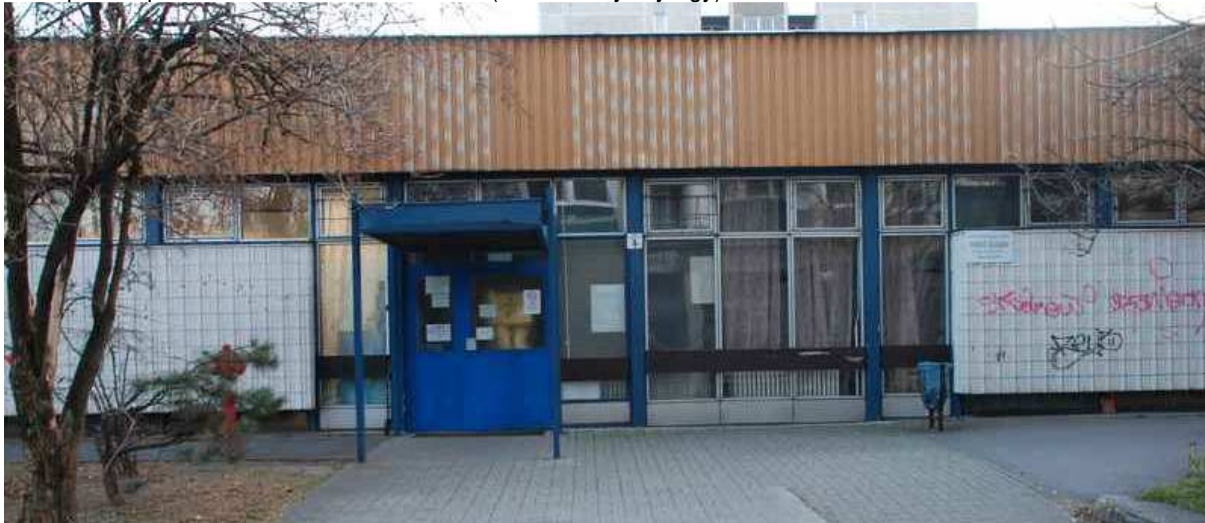
A vízszintes merevség biztosítása miatt épületrészenként két-két keresztirányú monolit vasbeton falszakasz épült. A merevítés részeit képezik még a homlokzati téglafalak (4. kép).

4. kép: 3/b épület oldalsó homlokzatrészlete (fotó: Selényi György)

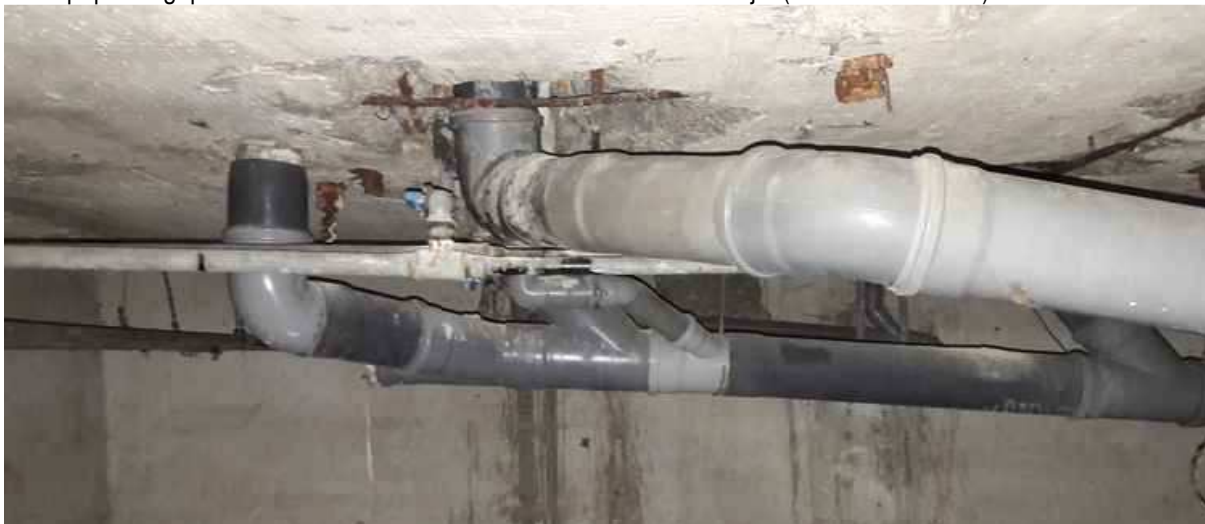
A pincében monolit vasbeton falak állnak. (5. kép) A falak terv szerinti vastagsága 20 cm, de ennek ellenőrzésére feltárás nem történt. A falakon sérülésre utaló nyomok nem láthatók, ezért azok állapota megfelelő.

A pince felett monolit vasbeton födém készült. (5. kép) A 23 cm-es födém legnagyobb fesztávolsága 3,48 méter.

A szerkezet állapota általában jó, azonban egyes áttörések mellett a betonacél szabadon van. A betonacélok környezetében a laza betonrészeket el kell távolítani és rozsdátlanítani kell a betonacélokat. Ezután a betont ki kell javítani és a betonfedést pótolni kell.

Összességében elmondható, hogy a tartószerkezetek állapota megfelelő. Kivételt képez ez alól a pince feletti monolit vasbeton födém, melynél a szabadon lévő vasaknál a betonfedést szakszerűen helyre kell állítani.

5. kép: pincei gépészet és a födém szabadon lévő rozsdás betonacéljai (fotó: Oltvai Tamás)

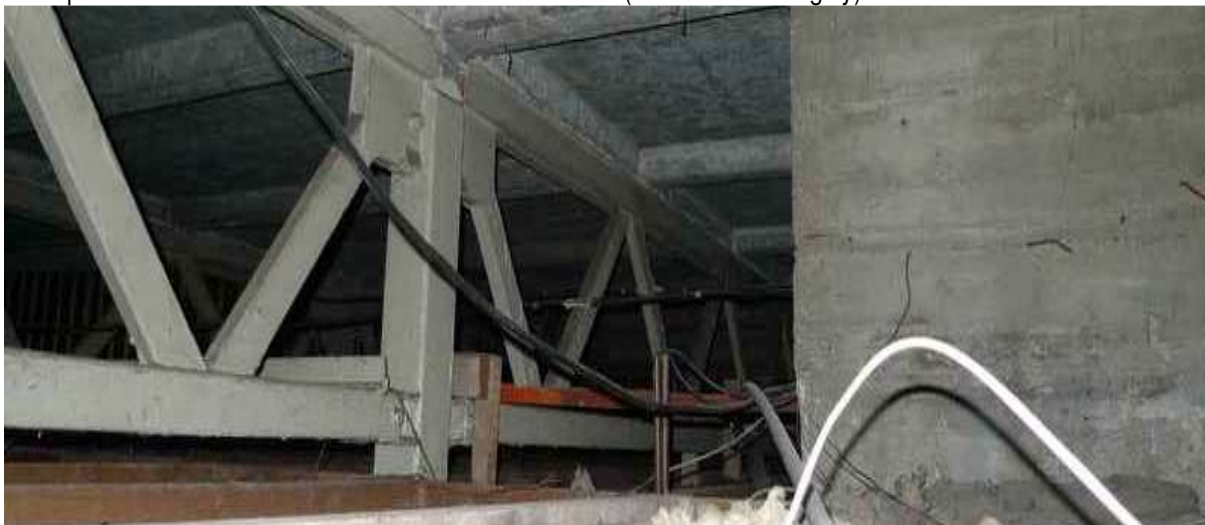
Az előre gyártott vasbeton teknőpanelekből készült zárófödém acél rácsostartókra támaszkodik. A födémszerkezetre lejtésadó réteg, hőszigetelés és vízszigetelés fekszik. Az acélszerkezet teljes magassága 86 cm. Az övrudak dupla, a rácsrudak szimpla 90x45 mm-es zárt szelvényből készültek. A rácsostartók kiosztása 3,00 méterenként történt. A tartók fesztávolsága a 3/c épületrészben 6 és 12 méter, a 3/b-ben 12 méter. A szerkezet mindkét irányban 1,85 métert túlnyúlik konzolosan (3. kép). Az acélszerkezetet alul több rétegben álmennyezet borítja, melyek közül a legalsó gipszkarton burkolatú, melyre a világítás armatúrái is fel vannak erősítve. A rácsostartók között gépészeti vezetékcsövek, többek között szellőzőcsövek is haladnak. A szerkezeteken sérülésre utaló nyomok nem láthatók, ezért azok állapota megfelelő.

6. kép: acél rácsostartó és monolit vasbeton merevítő fal (fotó: Facskó Gergely)
