Cím:	Budapest, XIV. ker. <u>TÁBORVÖK</u>				
	út, útja, <u>utca</u> , tér, park, köz <u>10</u>	házsám <u>7527</u>	emelet <u>9</u>	ajtó	
Dátum:	2019 év. <u>MÁRCIUS</u> hónap <u>27</u> napján <u>11</u> óra <u>15</u> perc				
Jellege	<u>Lakás</u>		Helyiség		
Felmérést végezte:	<u>AUER BALÁZS</u>		Szobák száma:	<u>1</u>	
Az ingatlan komfortfokozata:	összkomfortos	<u>komfortos</u>	félkomfortos	komfort nélküli	szükséglakás

4. Bérlemény műszaki adatai:

5. Lakáshelyreállítás műszaki tartalma

Budapest XIV. kerület Tábornok u. 10. fszt. 9. BM:3,80 m

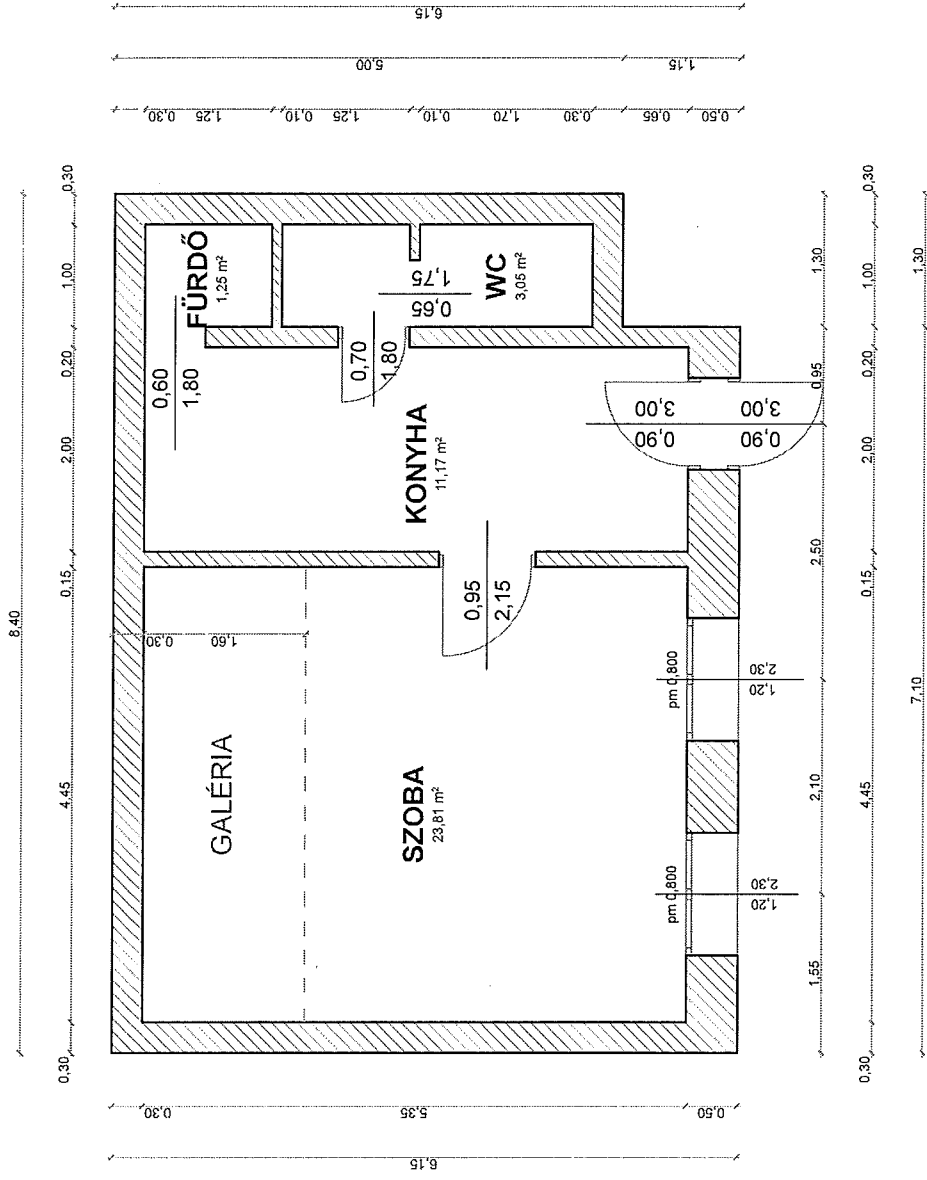
Helység	Terület (m ²)
Szoba	23,81
Fűrdő	1,25
Konyha	11,17
WC	3,05
Összesen	39,28
